INTERVENCIONES EN ESTRUCTURAS DE RECINTOS FORTIFICADOS

Francisco Jurado Jiménez, arquitecto UPM

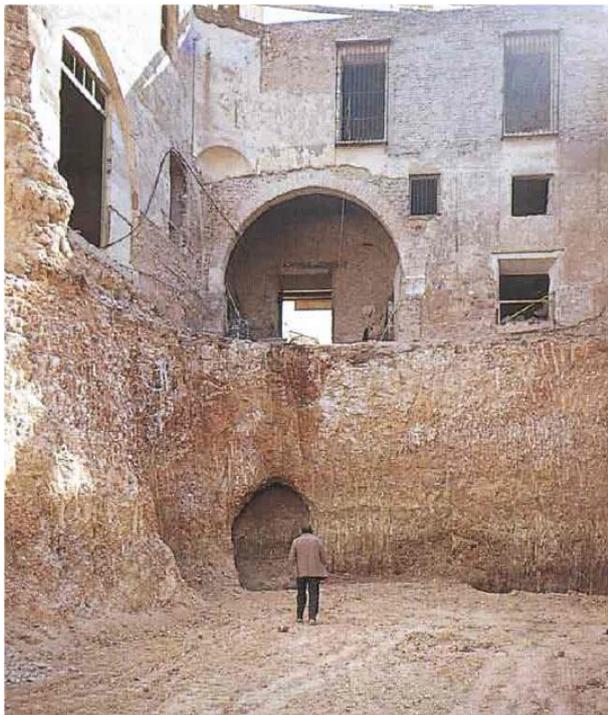
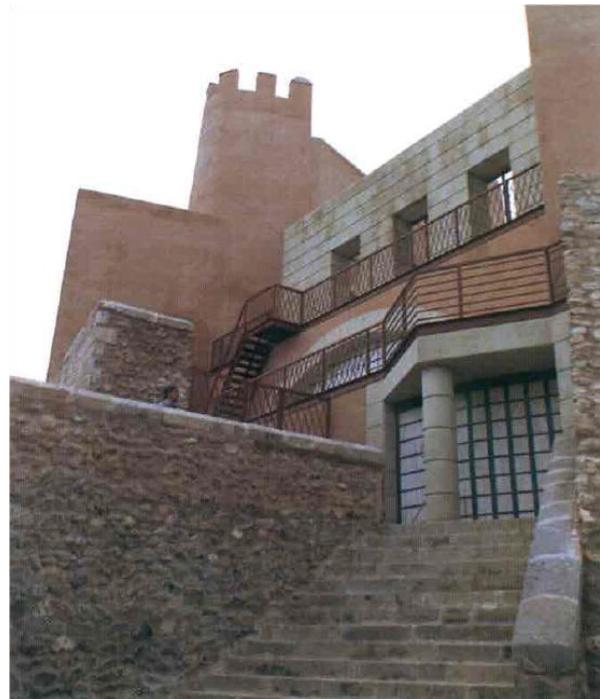
CASTILLO DE BÉTERA, VALENCIA (1984-1988): inclusión de nuevos espacios

La rehabilitación de la Casa-castillo de Bétera representa una de estas intervenciones de los años ochenta donde la nueva arquitectura se funde con la existente dejando una fuerte impronta justificable en base a la recuperación funcional del conjunto edificado, que pasó de estar abandonado a ser Casa Consistorial.

Una de las decisiones más atrevidas es la de incluir un salón de actos (de plenos) en el subsuelo del patio tras una excavación del terreno rocoso sin producir daños en las fábricas antiguas.

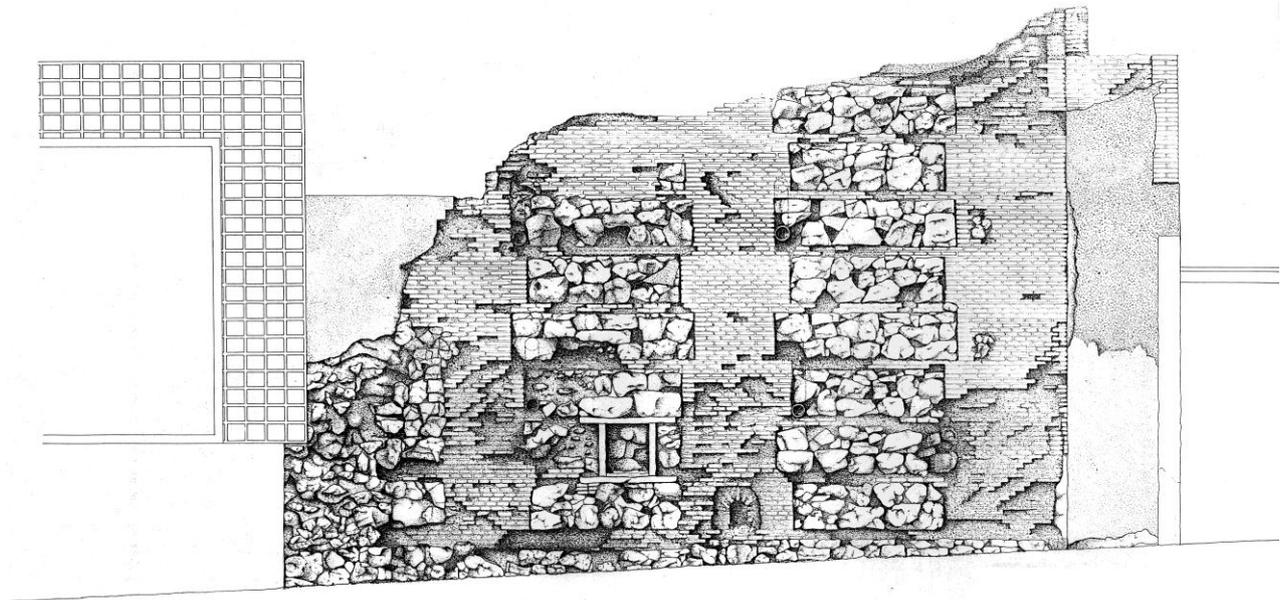
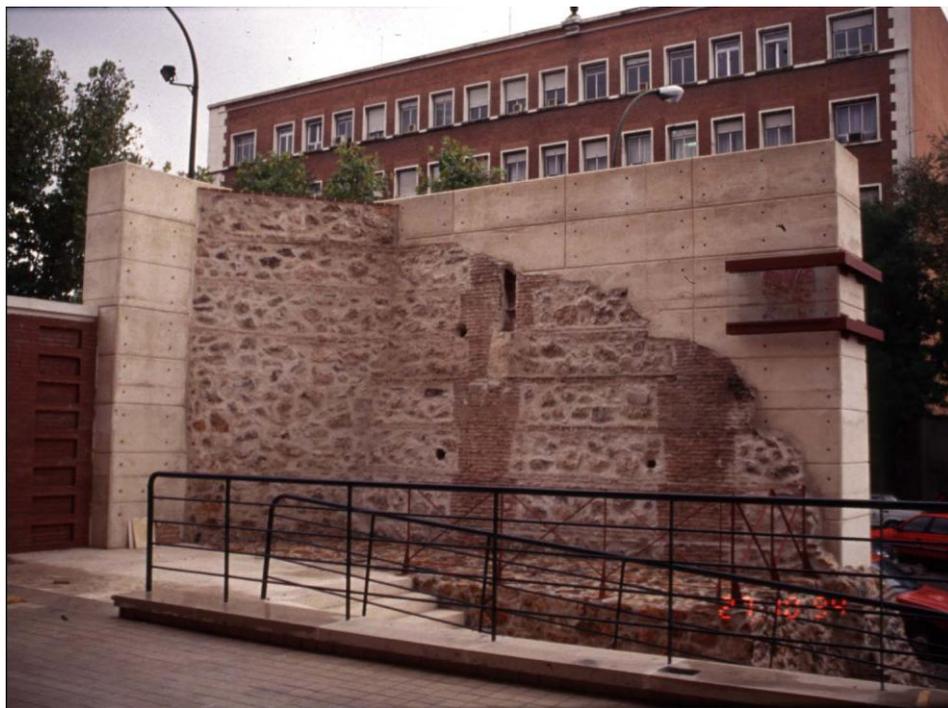
CERCA DE CARLOS III, MADRID (1991-1994): conservación estricta

Esta cerca del s. XVII (más bien Cerca de Felipe IV) bordeaba la Ronda de Segovia de Madrid y se unía en la Puerta de Toledo con la proveniente de la Ronda de Toledo, configurando entonces el límite de la villa.

Su precisa y mimética restauración con unos volúmenes añadidos de hormigón blanco, que acotan los volúmenes y estabilizan la estructura muraria, permitieron pasar de una ruina con todas las posibilidades de que hubiera sido derribada a ser unos restos importantes a conservar y observar.

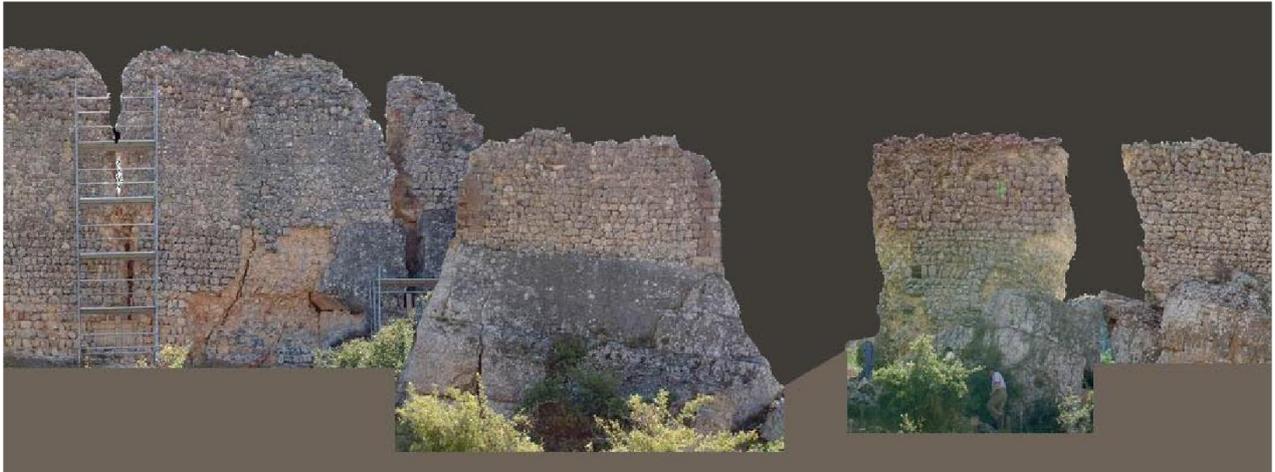
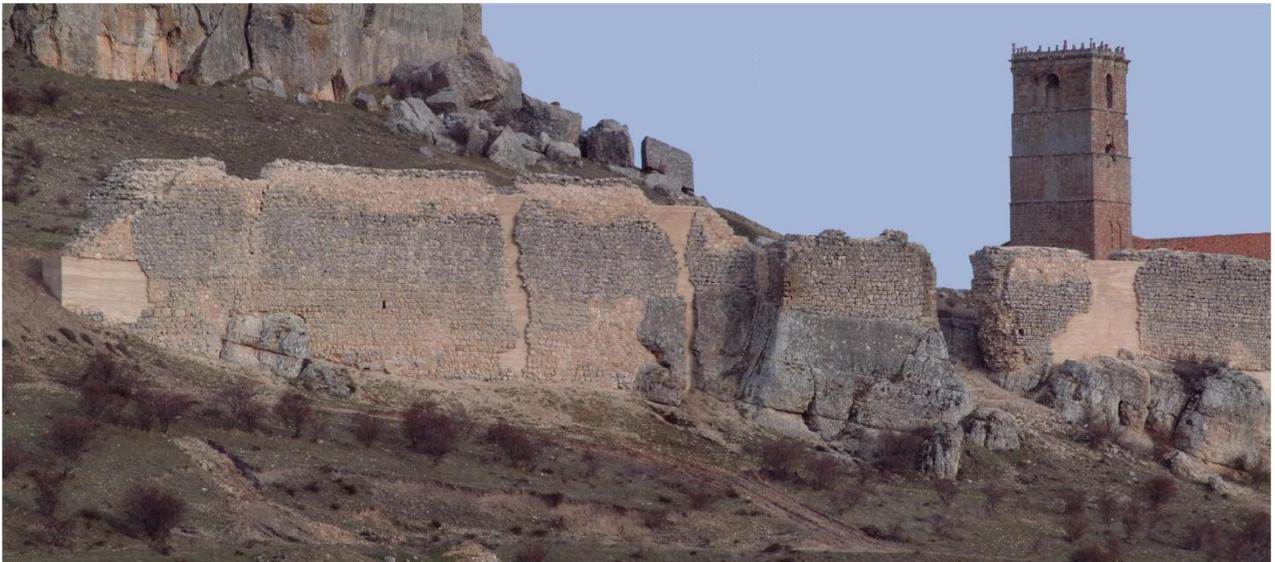
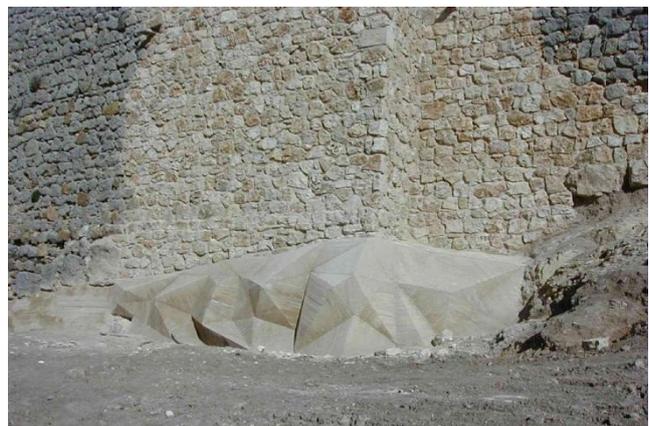
MURALLAS DE ATIENZA, GUADALAJARA (1999, 2005, 2011): hormigones de cal

Este imponente recinto fortificado, con unos 6 km de potentes murallas, supuso para nosotros, aparte de sufrir la dureza del clima y del enclave topográfico, y de comprobar “en nuestras propias carnes” cómo llegaban a volcarse y desaparecer zonas de los lienzos murarios, la oportunidad de experimentar y utilizar los hormigones de cal a nivel estructural y como acabado diferenciador de los paramentos restañados o reconstruidos.

Se llegaron a explotar sus características formá- ceas y sus diferentes texturas, para marcar tramos de muralla, recalces de roca o incluso volúmenes de roca nuevos.

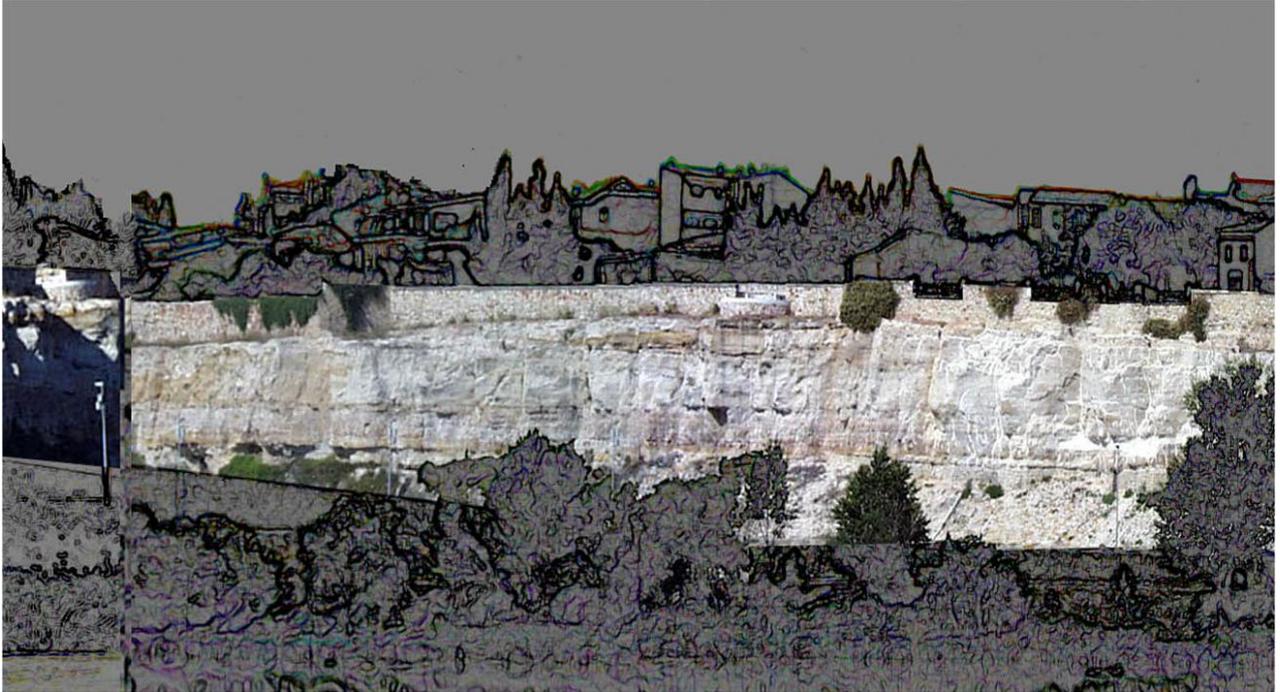
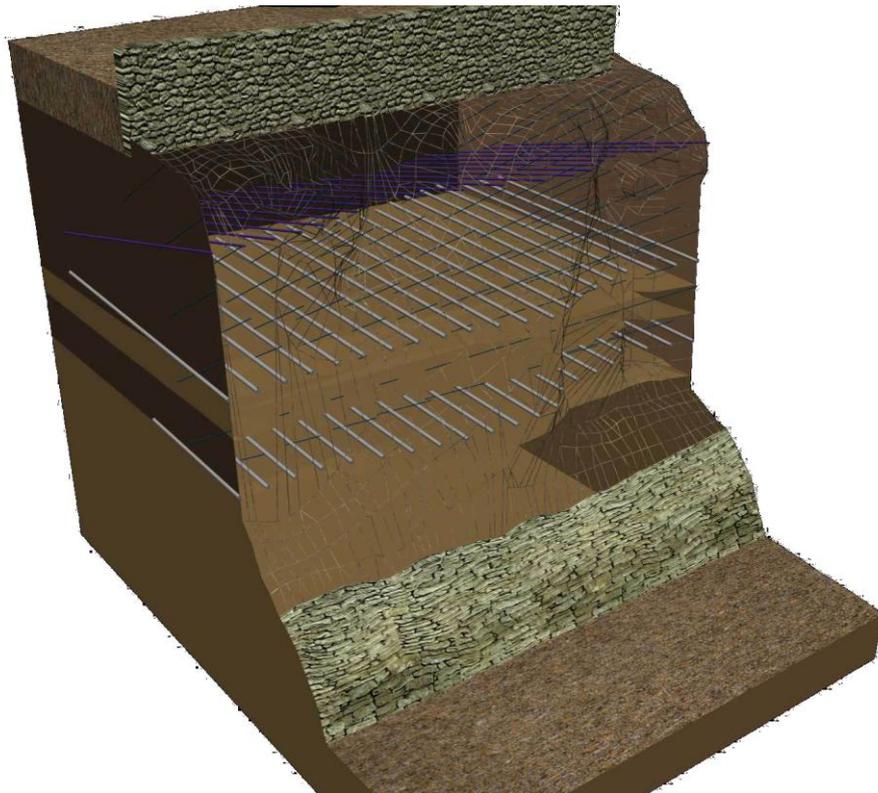
MURALLAS PEÑAS DE SANTA MARTA, ZAMORA (2000-2005): restauración geológica

En este caso es el escarpe rocoso el que supone un grave problema de desprendimientos y de formación de peligrosos voladizos pétreos.

La utilización de técnicas de restauración para estabilizar el acantilado (cuidados diseño de anclajes ocultos, disposición de drenajes californianos, utilización de consolidantes superficiales, etc.) eliminó prácticamente un eterno problema de inseguridad ante la cercanía de las calles y aceras.

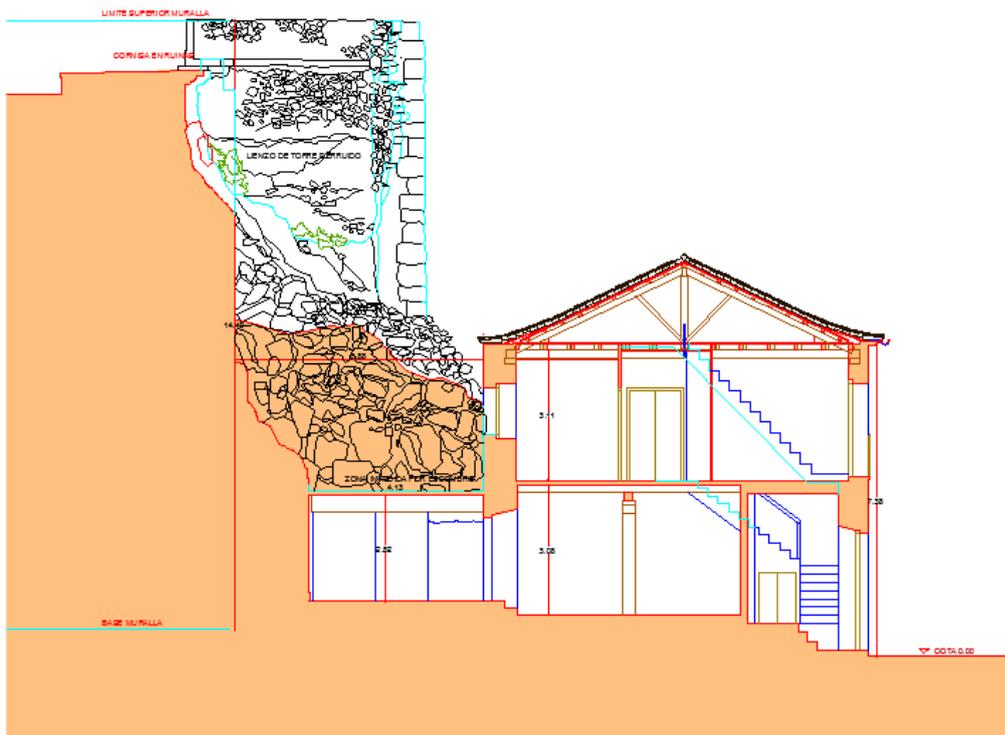
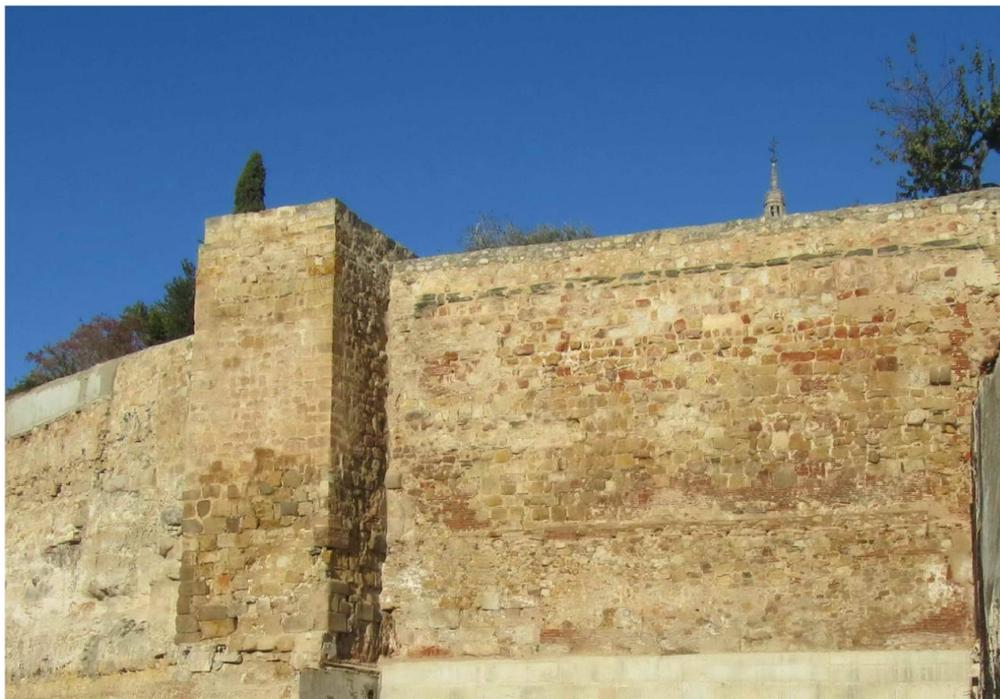
MURALLAS DE SALAMANCA (2001-03,2008-09): derrumbes sobre viviendas

Siempre los problemas de desmoronamientos están asociados a penetraciones de agua, en este caso de jardines superiores.

La reconstrucción y afianzamiento de los paños murarios entraba en colisión con intereses urbanísticos, políticos y judiciales, lo cual añadió más ingredientes al problema técnico.

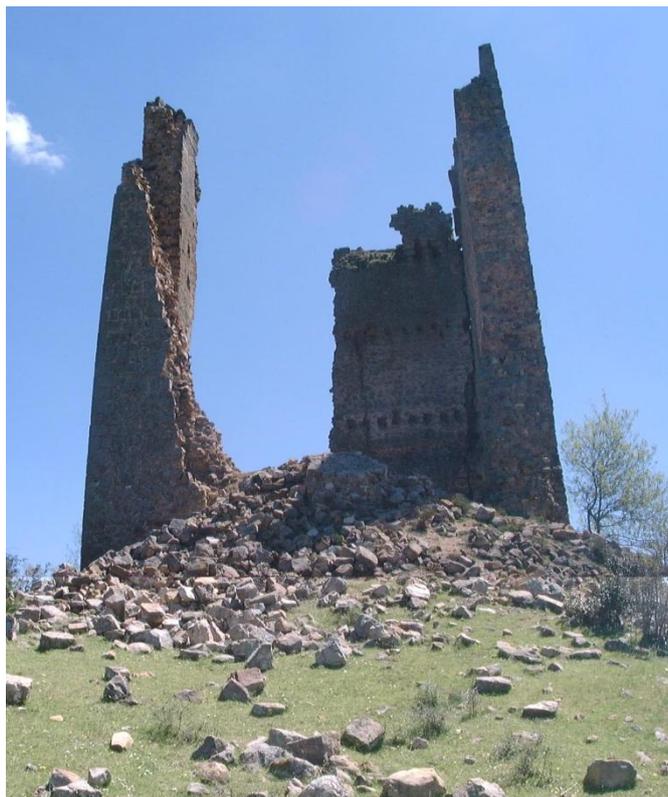
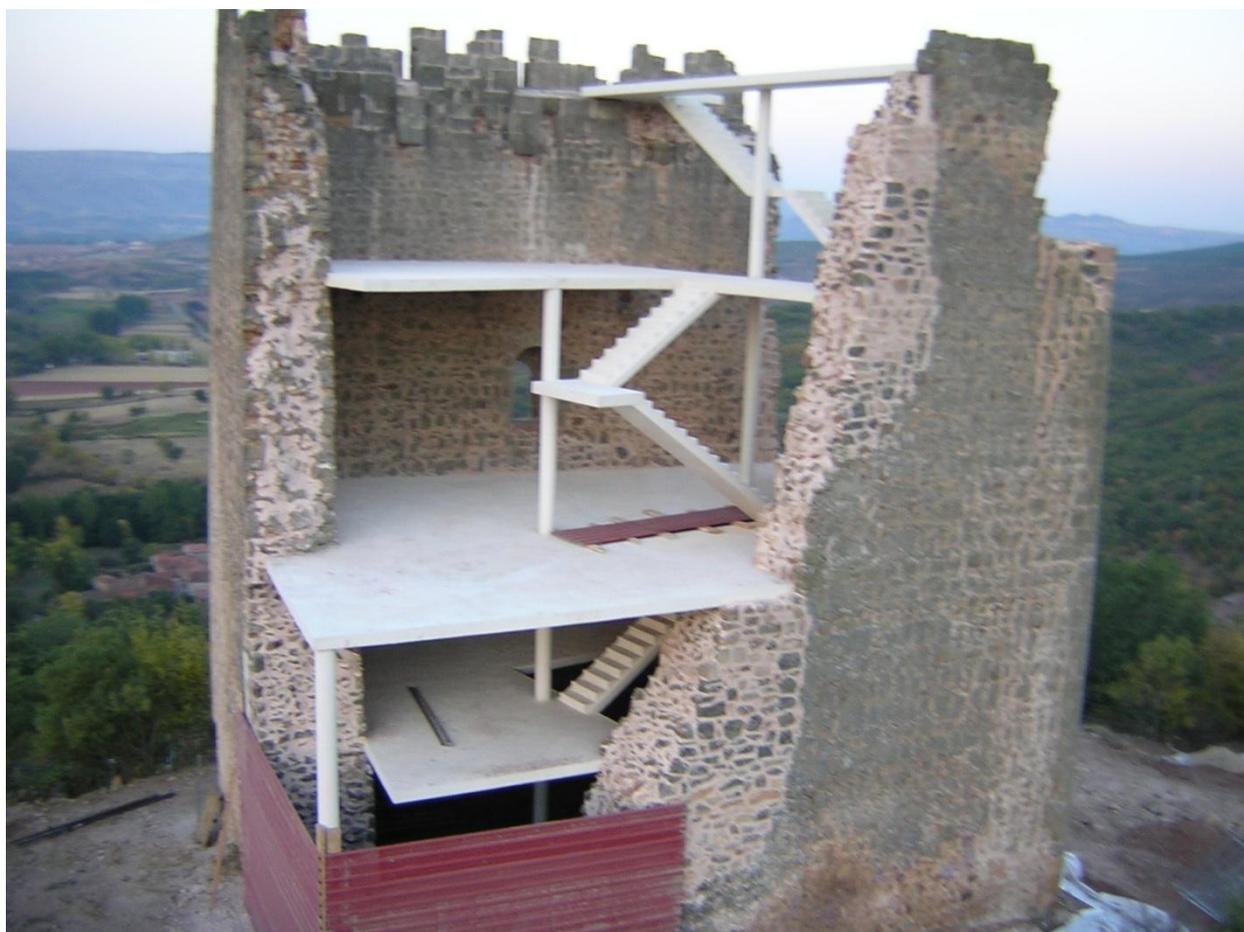
CASTILLO DE CASTROVIDO, BURGOS (2001-2006): un apeo definitivo

Estos restos espectacularmente peligrosos fueron ocasión para realizar una novedosa propuesta que fue perfectamente entendida por vecinos, académicos y defensores del castillo.

La reutilización de todo el material existente tras el último y reciente derrumbe era insuficiente para la total restitución volumétrica del torreón, por lo que la propuesta se convirtió en la ejecución de la mínima estructura que sujetara los restos y permitiera el acceso hasta su último plano.

...Todo ello completado con la recuperación de elementos desaparecidos, como la puerta original, que se reconstruye realizando *anastilosis* (poniendo un fragmento en su lugar sólo cuando no hay duda de que se colocó originalmente en ese mismo punto) de las dovelas que encontraron tras la excavación arqueológica.

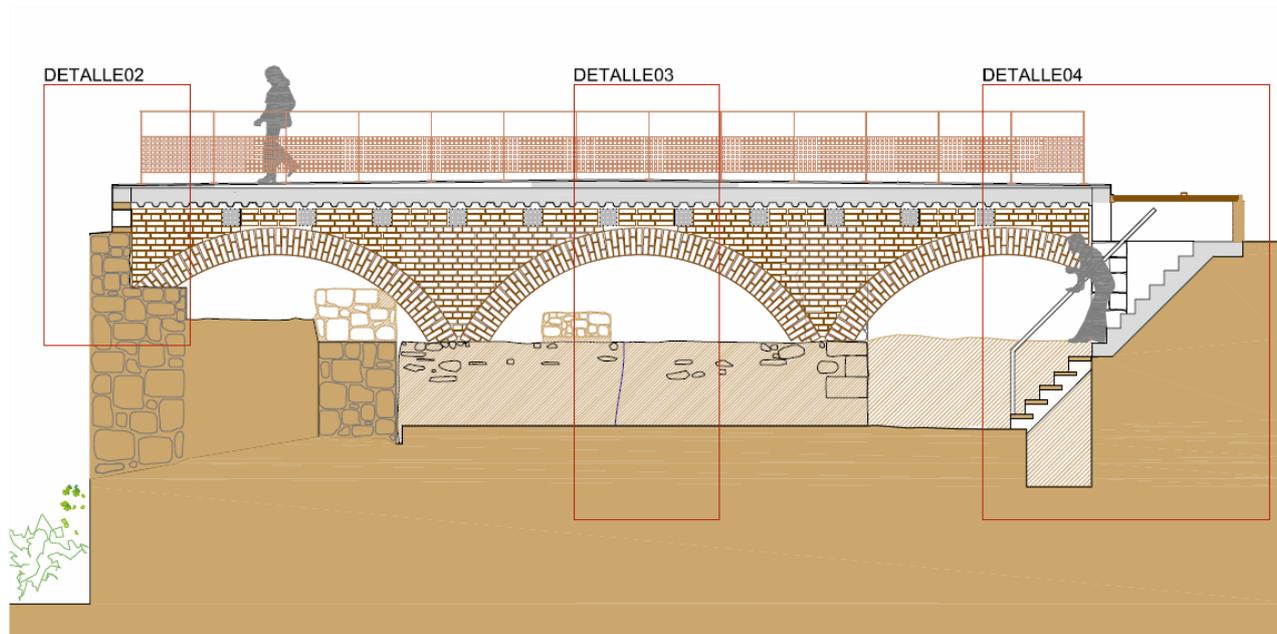
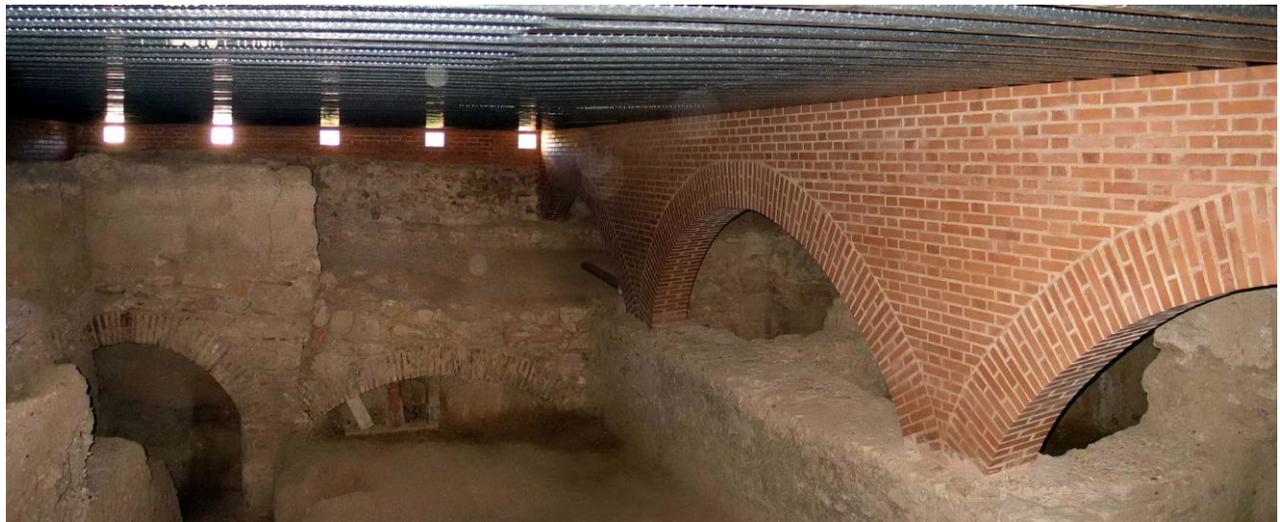
FORTIFICACIÓN TORTOSA (2008-2009): esconder restos arqueológicos

Hablamos de “esconder” puesto que la plataforma superior de este gran cubo sigue siendo tras la excavación arqueológica la terraza inmediata a la piscina del Parador de Tortosa.

La solución estructural de esta tapadera se hace con una gradación de materiales: losa de hormigón armado, que da la resistencia necesaria con un espesor mínimo para las luces salvadas, chapa metálica colaborante, que se constituye en este caso en un encofrado perdido y en un techo claramente diferenciado cronológicamente, fábrica de ladrillo “moderno” que se constituye en el elemento de contacto con las viejas estructuras recuperadas, de un modo versátil y compatible.

La solución estructural de los tres arcos de ladrillo permite apoyar de un modo repartido sobre los restos de muros más antiguos dejando al mismo tiempo una visión bastante diáfana de los restos y posibilitando la circulación por toda su superficie.

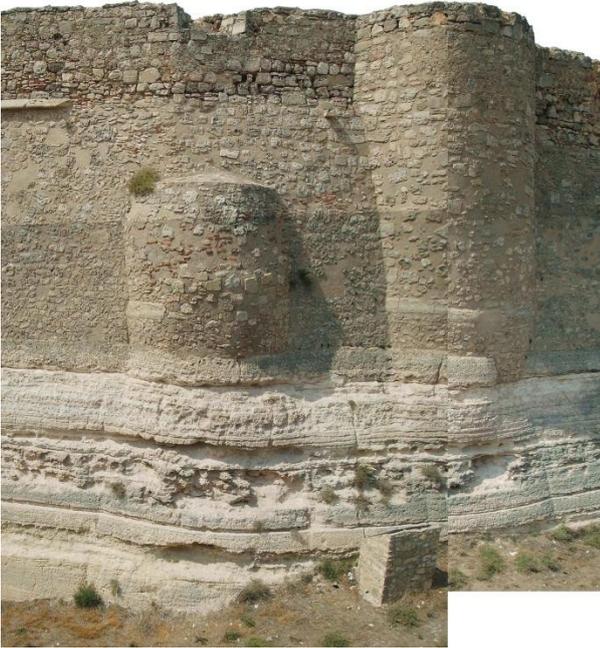
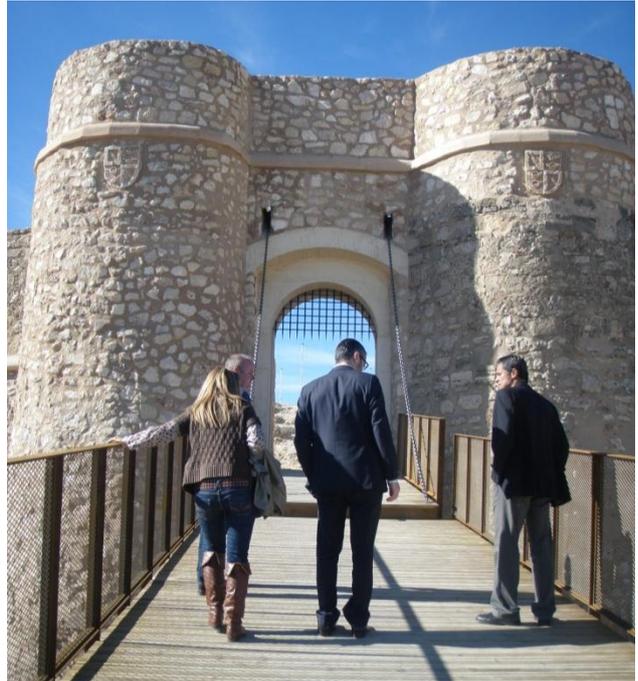
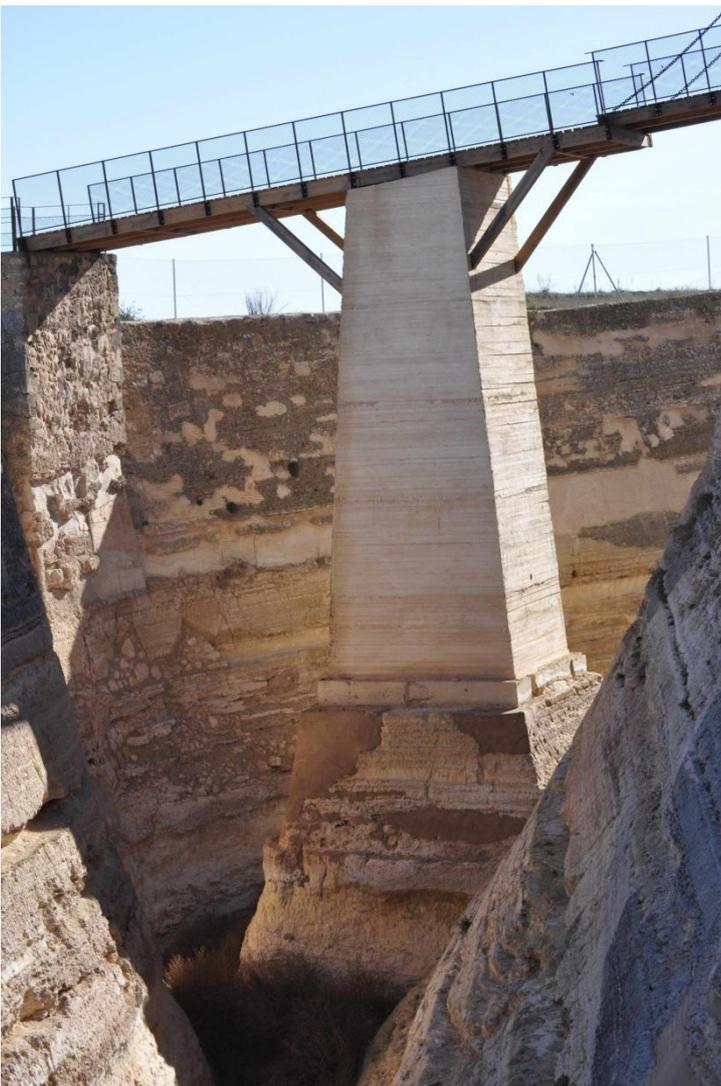
CASTILLO DE CHINCHILLA, ALBACETE (2004-2010): reconstrucción vs anastilosis

La reciente restauración de este conjunto ha posibilitado la realización de una gran investigación del sustrato arqueológico de este castillo, perdido en su gran mayoría por haber alojado en su interior el famoso Penal de Chinchilla.

La primera y espectacular sorpresa fue el descubrimiento de la verdadera profundidad del foso excavado en el terreno natural.

La intervención más visitada es sin duda la reconstrucción de la antigua puerta de barrera. Basándonos científicamente en las huellas que quedaban y con un absoluto control geométrico y topográfico, se ha reconstruido íntegramente el conjunto de la puerta y el puente levadizo, con diseño, formas y materiales análogos a los originales. La imponente pila sobre la que se apoya la estructura de madera del puente ha tomado vida y nos da una clara idea de la inexpugnabilidad de esta fortaleza.

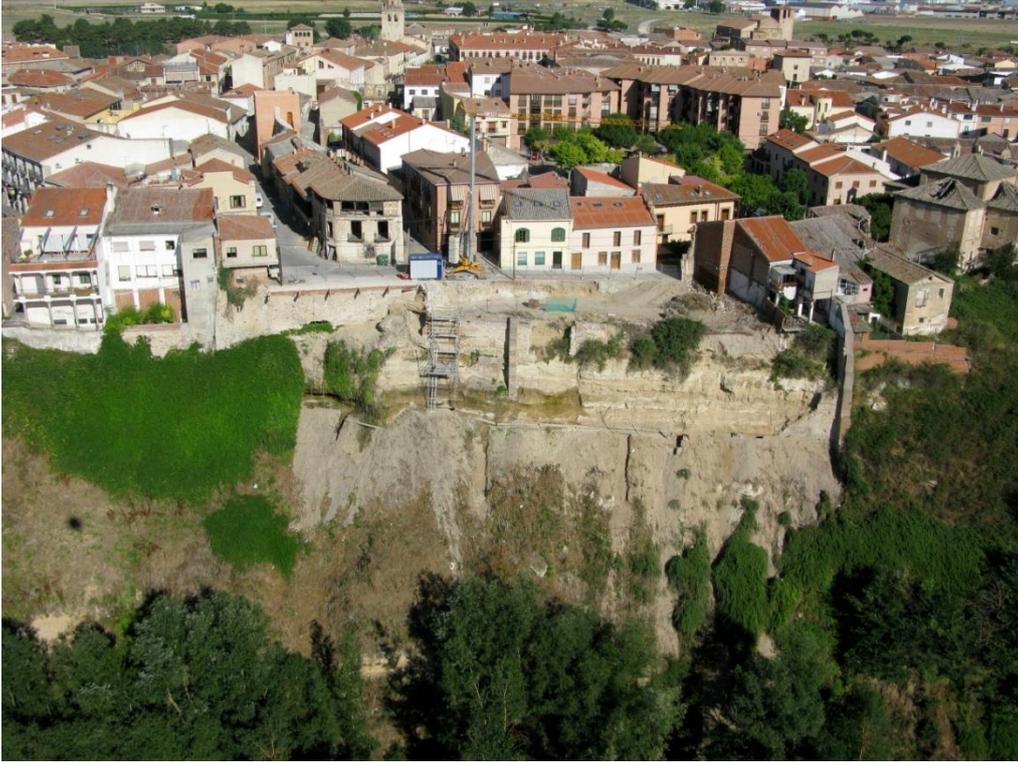
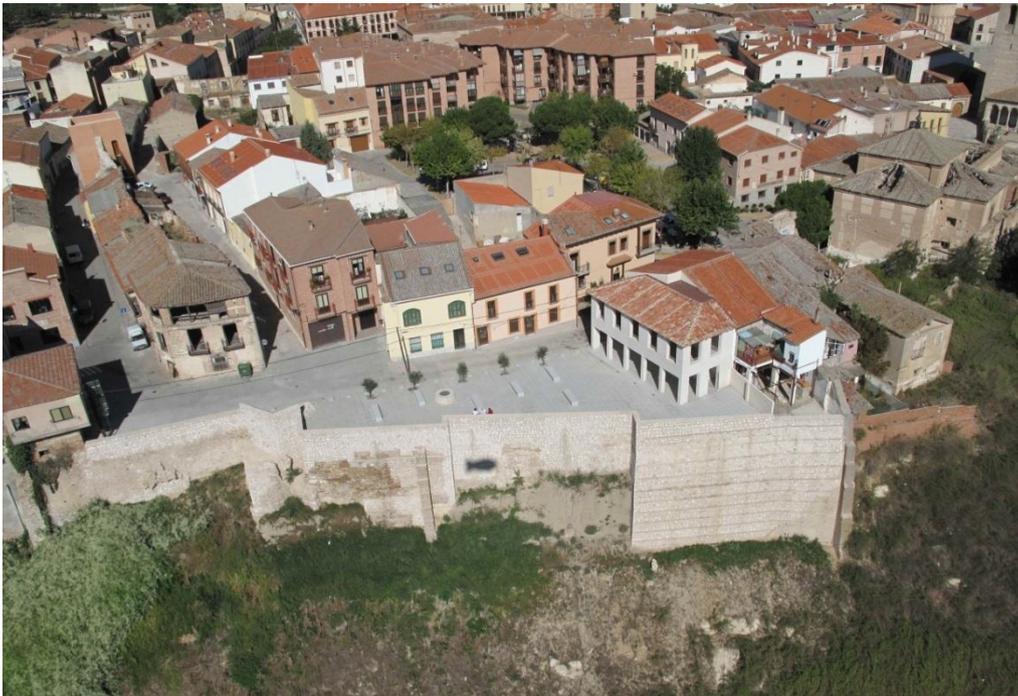
MURALLAS DE ARÉVALO, ÁVILA (2005-2011): los bordes de un río

De nuevo graves problemas estructurales derivados de los bordes hacia el río son el motor de estas intervenciones de recuperación de murallas derrumbadas y ocasión para recuperar espacios para el peatón y construir un edificio-mirador que tapa una medianera y cierra una plaza.

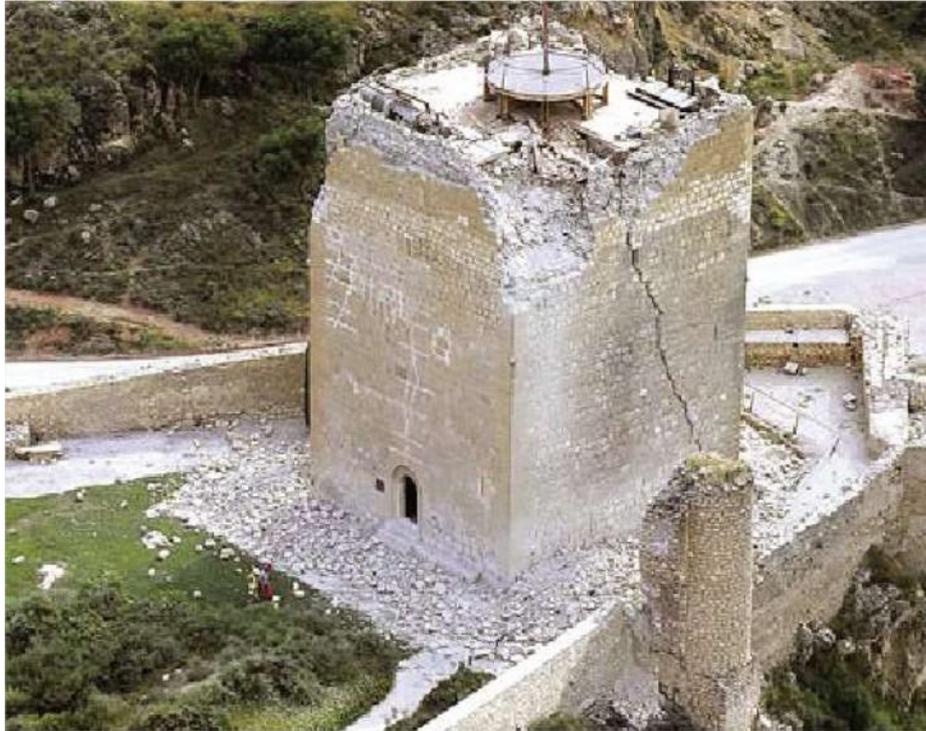
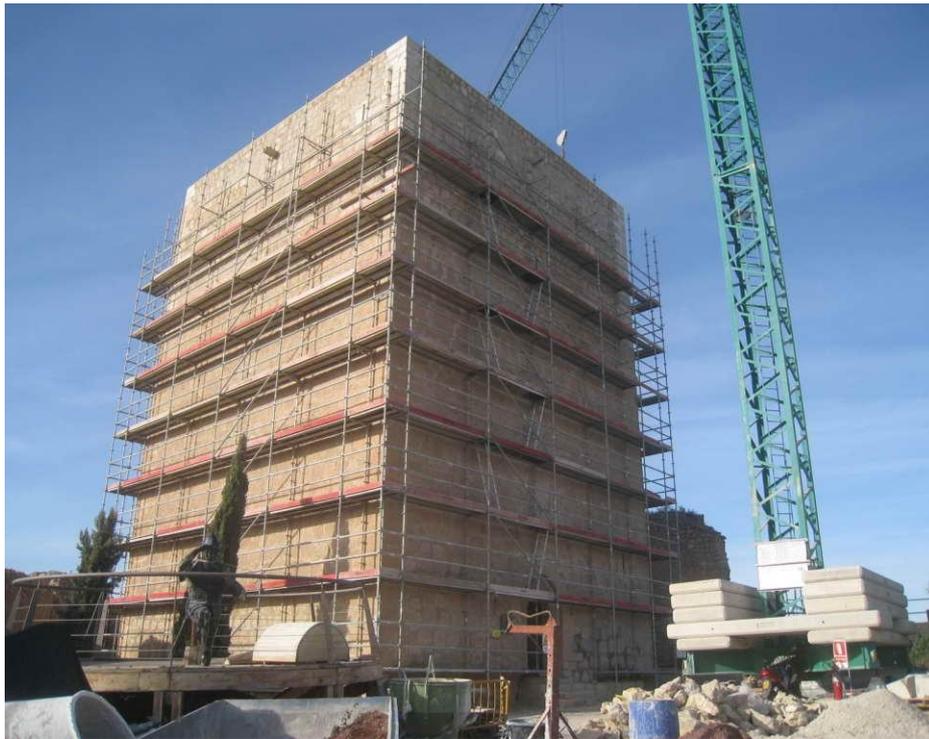
CASTILLO DE LORCA, MURCIA (2008-2011): reparaciones tras un seísmo

Finalmente, el muy reciente terremoto de Lorca nos ha permitido tratar con problemas estructurales en su versión más dramática y, al mismo tiempo, más pura, donde hay que tener muy claro cómo funcionan estas fábricas masivas y equilibradas y cómo la restitución de la construcción a sus condiciones más originales posibilita su longevidad, sin necesidad de refuerzos adicionales, sin necesidad de alterar ni en forma ni en materiales su más pura condición gótica.
